**Исследования на
Октябрьской железной
дороге**

В период 2007 – 2009 гг проводились работы по исследованию несущей способности, деформационных характеристик и плотности сложения земляного полотна и защитного подбалластного слоя на линии Санкт-Петербург – Москва (I и II главный пути).

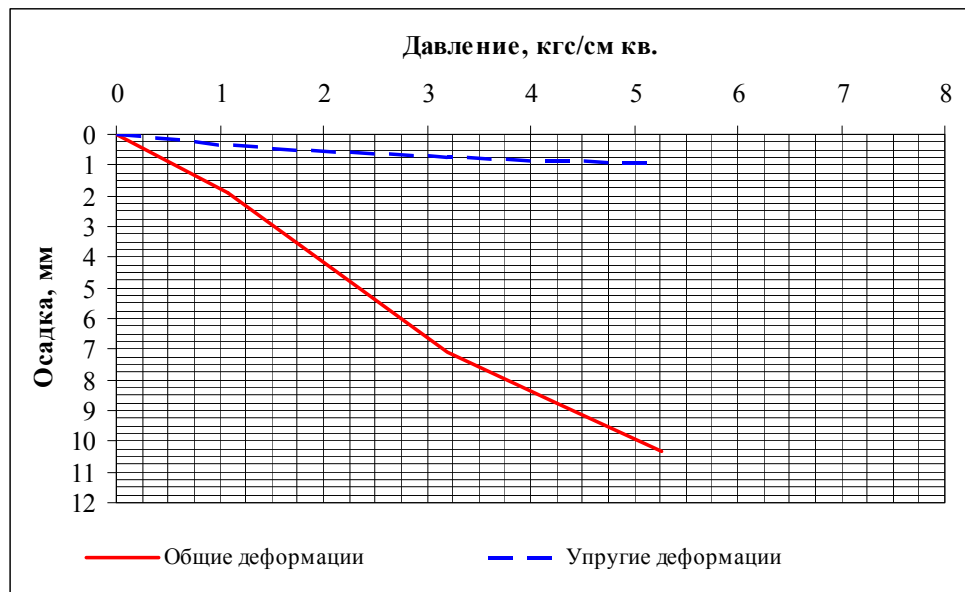
График зависимости полных и упругих деформаций от давления

2) Основная площадка (верхняя поверхность земляного полотна) с использованием прослойки пенополистирола (характерная точка – ПК 205+6 перегона Мстинский мост-Торбино, I главный путь):

Испытываемое основание обладает достаточно низкими деформативными характеристиками. На уровне основной площадке находится податливая прослойка в виде пенополистирола способная в значительной мере снижать деформативные характеристики и накапливать остаточные деформации. Соотношение модуля упругости и модуля деформации $E_{упр}/E_{деф} = 6-8$ (на хорошо уплотненном и "неподатливом" основании эта величина должна составлять 2-2,5 раза и менее).

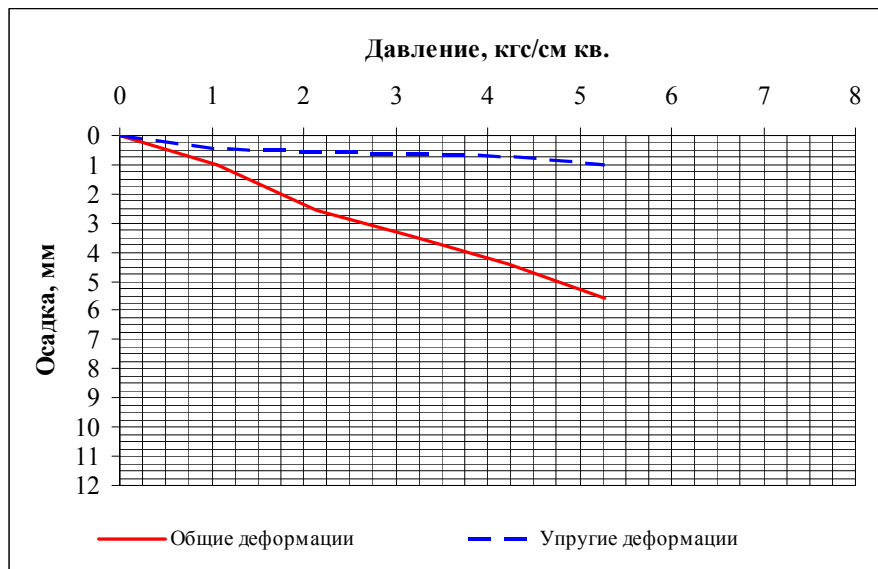
График зависимости полных и упругих деформаций от давления

3) Основная площадка (верхняя поверхность земляного полотна) с использованием слоя геотекстиля (характерная точка – ПК 288+6 перегона Угловка-Алешинка, II главный путь):

Испытываемое основание обладает достаточно низкими деформативными характеристиками, хотя они несколько выше, чем у традиционной конструкции. Имеет место накопление остаточных деформаций, упругие деформации малы. Соотношение модуля упругости и модуля деформации $E_{упр}/E_{деф} = 2,2-4,6$ (на хорошо уплотненном и "неподатливом" основании эта величина должна составлять 2-2,5 раза и менее). С увеличением давления на основание деформационные характеристики снижаются; подстилающий слой разуплотнен.

Следовательно, земляное полотно состоит из грунтов с низкими деформативными характеристиками и неуплотнено; требуется ряд конструктивных мер для повышения деформативных характеристик и несущей способности основания.

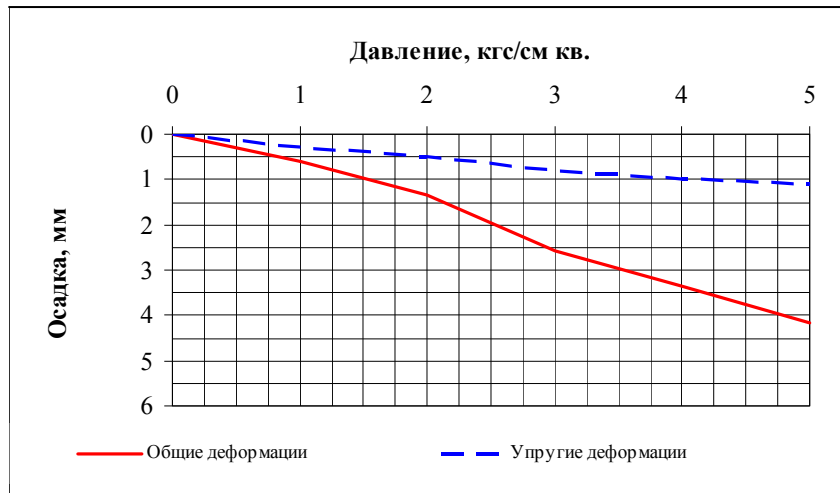
График зависимости полных и упругих деформаций от давления

2) Геокомпозит Tensar SS30G в основании балластного слоя (характерная точка – ПК 227+1 перегона Торбино-Боровенка, II главный путь):

Испытываемое основание обладает достаточно высокими деформативными характеристиками. Соотношение модуля упругости и модуля деформации $E_{упр}/E_{деф} = 2,07-2,5$. Это говорит о том, что благодаря использованию в конструкции основной площадки геокомпозита Tensar SS30G созданы оптимальные условия для уплотнения балластного слоя и земляного полотна.

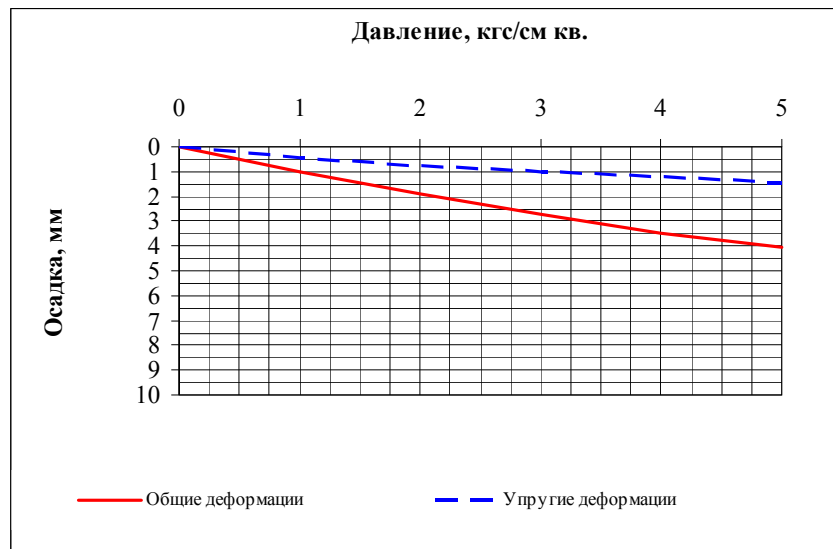
График зависимости полных и упругих деформаций от давления

3) Геокомпозит Tensar SS30G в основании подбалластного слоя ЗПС (характерная точка – ПК 223+7 перегона Торбино-Боровенка, II главный путь):

Благодаря использованию в конструкции основной площадки ЗПС, армированного геокомпозитом Tensar SS30G, значение модуля деформации основания возросло в 2,4 раза, соответственно, значительно увеличилась несущая способность. С увеличением нагрузки на основание график общих деформаций выполаживается. Соотношение модуля упругости и модуля деформации $E_{упр}/E_{деф} = 1,6-2,1$. Это говорит о том, что благодаря использованию в конструкции основной площадки геокомпозита Tensar SS30G созданы оптимальные условия для уплотнения балластного слоя и слоя ЗПС.

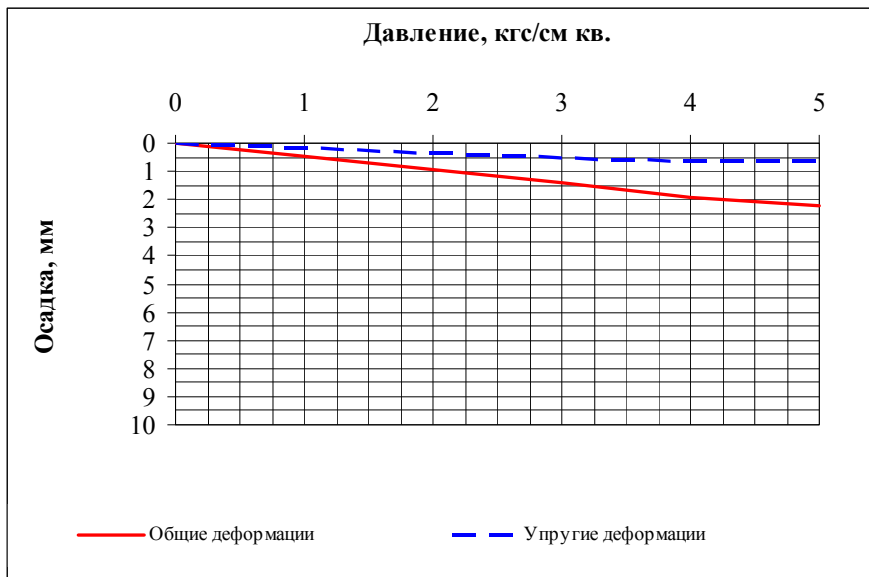
График зависимости полных и упругих деформаций от давления

4) Геокомпозит Tensar SS30G в основании подбалластного слоя ЗПС (характерная точка – ПК ПК 227+1 перегона Торбино-Боровенка, II главный путь):

Благодаря использованию в конструкции основной площадки ЗПС, армированного геокомпозитом Tensar SS30G, значение модуля деформации основания по сравнению с конструкцией, где геокомпозит подстилает балластный слой, возросло в 1,3 раза, то есть незначительно по сравнению с эффектом при замене «традиционной конструкции». С увеличением нагрузки на основание график общих деформаций выполаживается. Соотношение модуля упругости и модуля деформации $E_{упр}/E_{деф} = 2,2-2,3$. Это говорит о том, что благодаря использованию в конструкции основной площадки геокомпозита Tensar SS30G созданы оптимальные условия для уплотнения балластного слоя и слоя ЗПС.

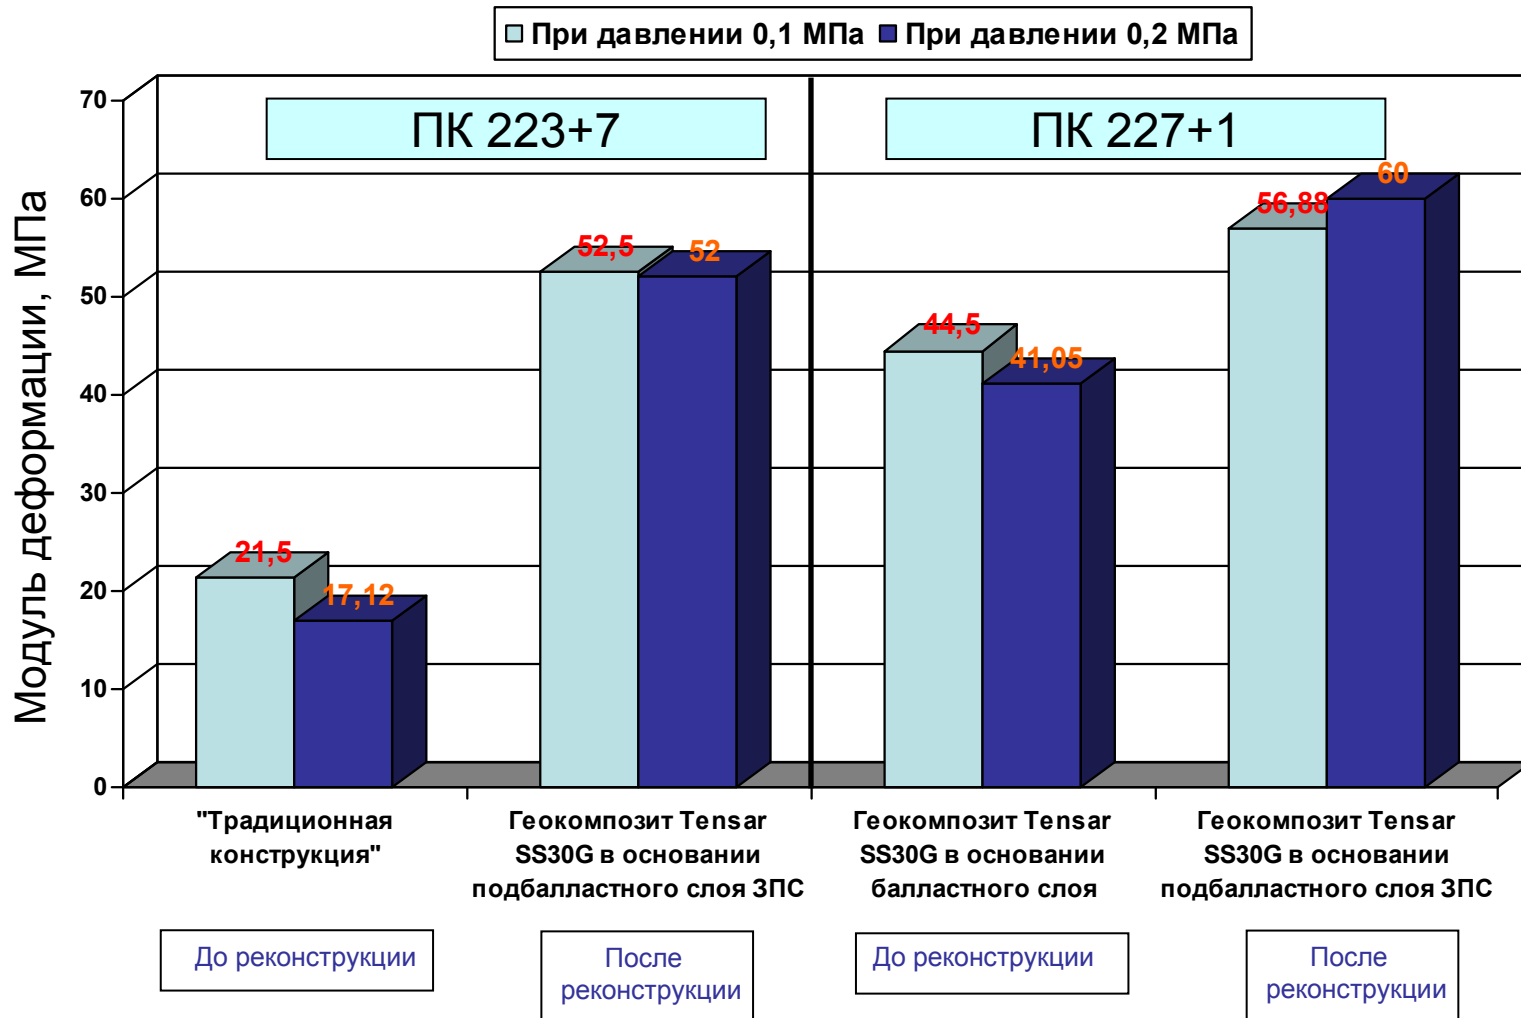
СРАВНИТЕЛЬНЫЙ ГРАФИК ДЕФОРМАТИВНЫХ СВОЙСТВ ПОДБАЛЛАСТНОГО СЛОЯ ДО И ПОСЛЕ РЕКОНСТРУКЦИИ

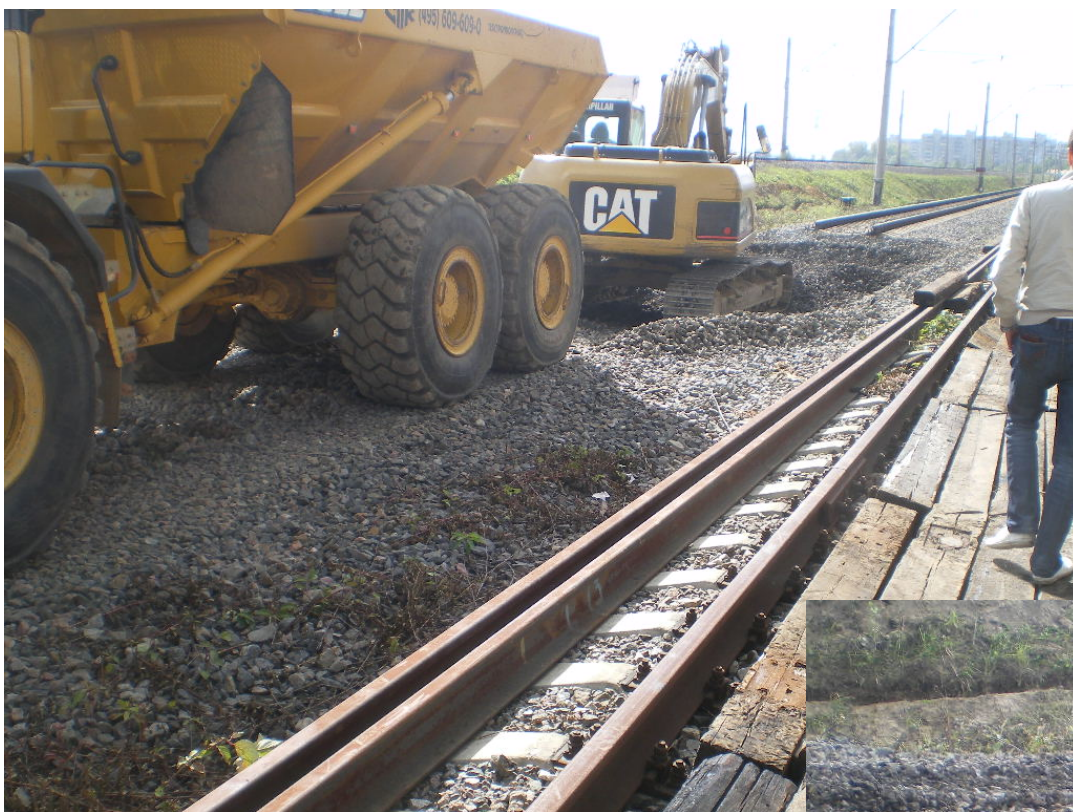
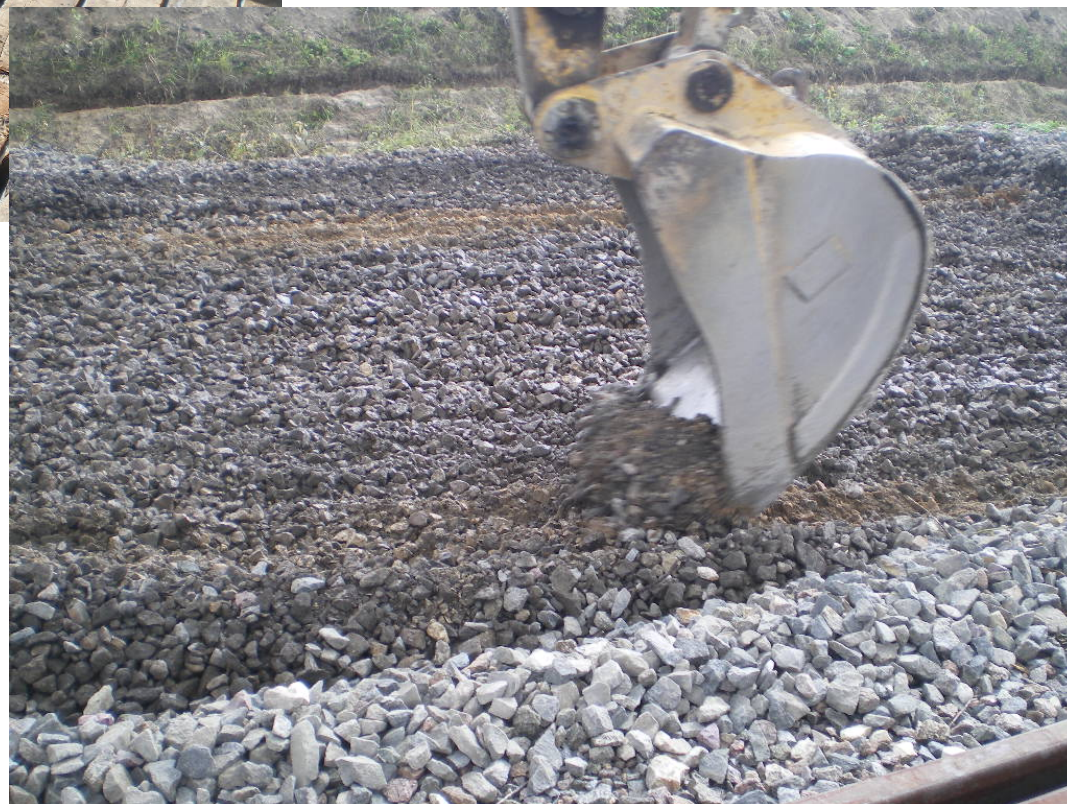
Снятие рельсо-
шпальной решетки и
балластного слоя

до основной площадки
(поверхность
земляного полотна)

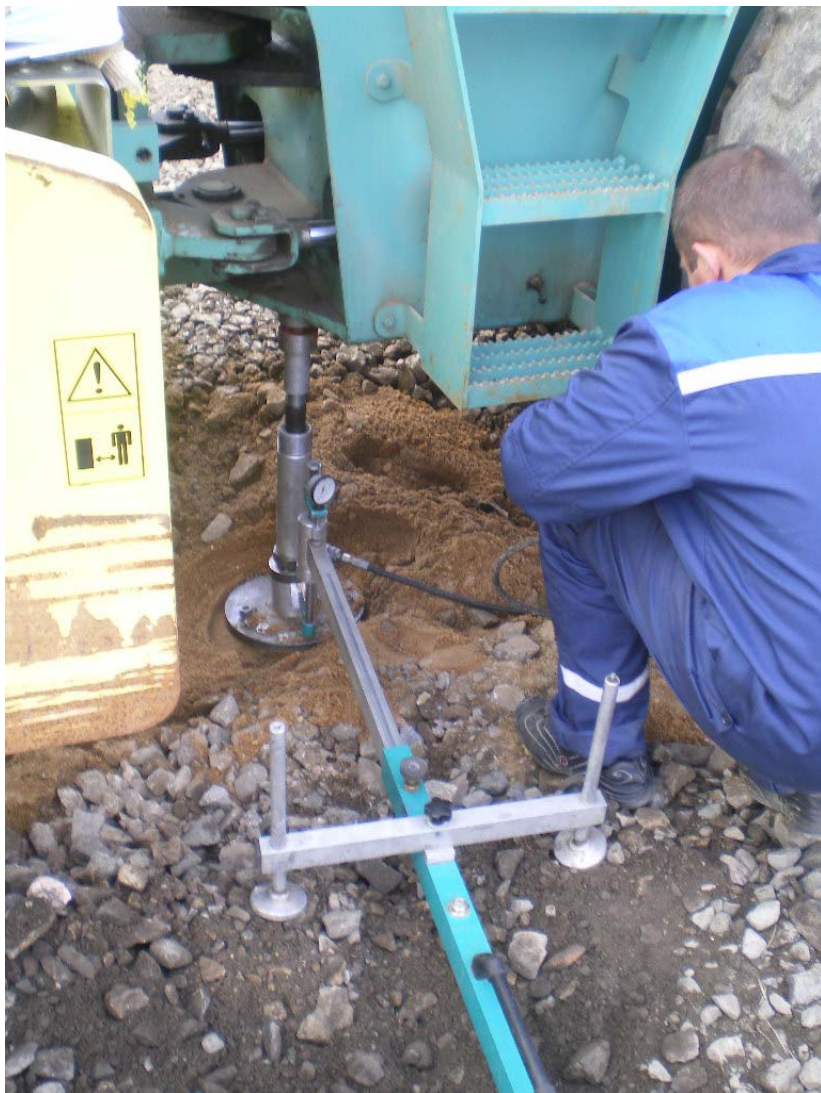
Проведение штамповых испытаний на поверхности земляного полотна

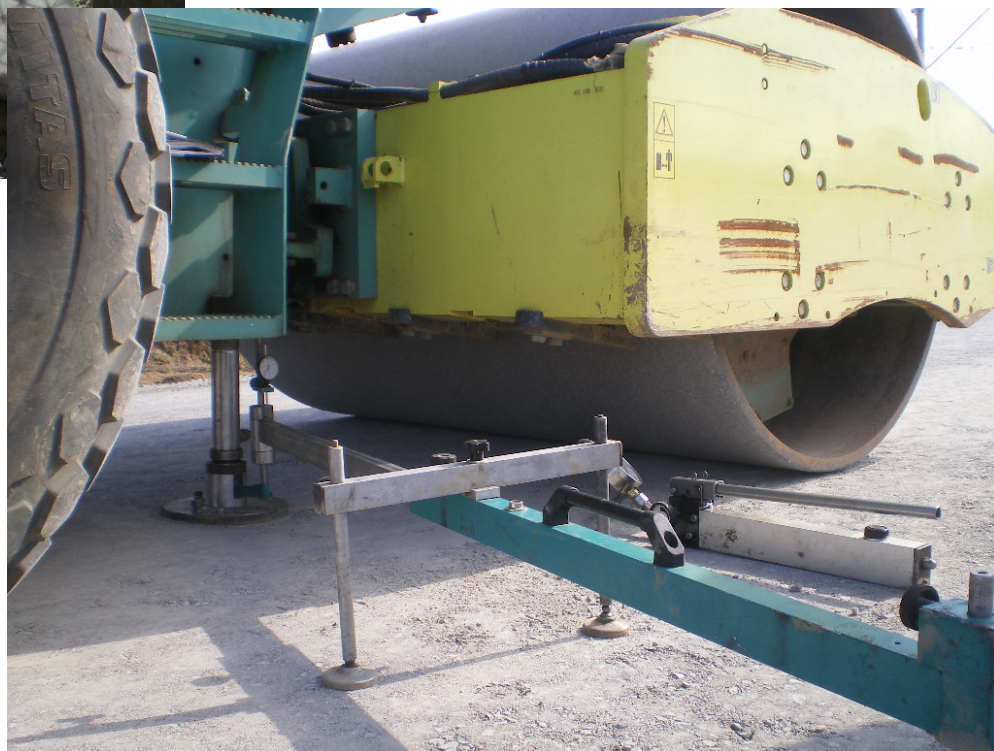
После реконструкции
земляного полотна

проведение повторных
штамповых испытаний

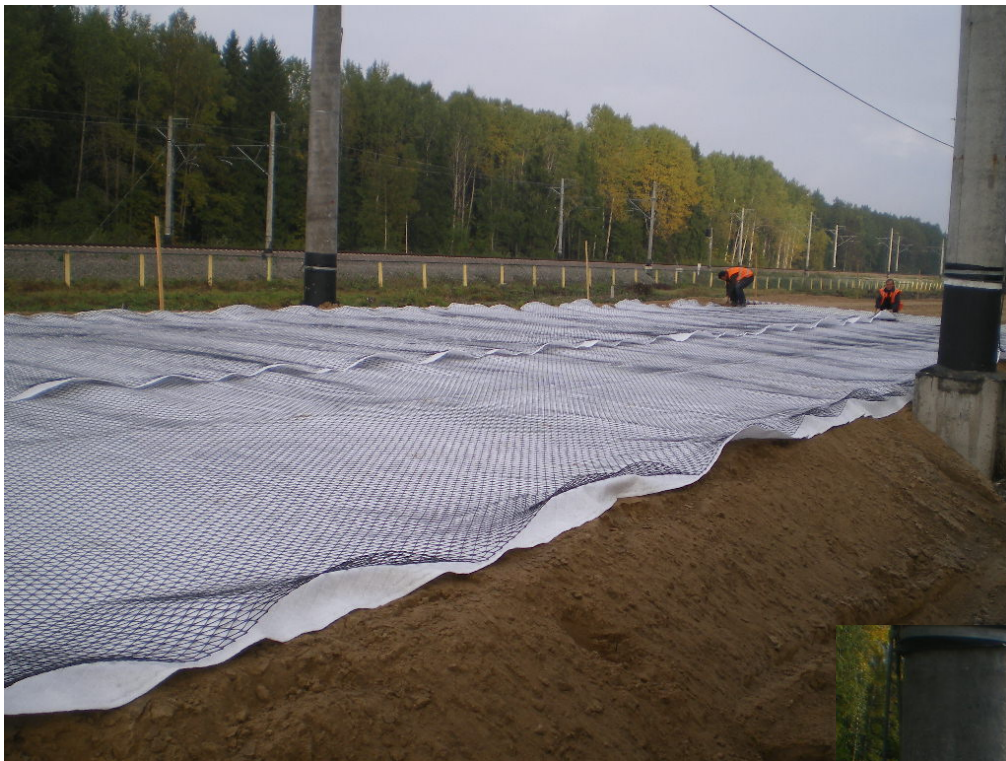
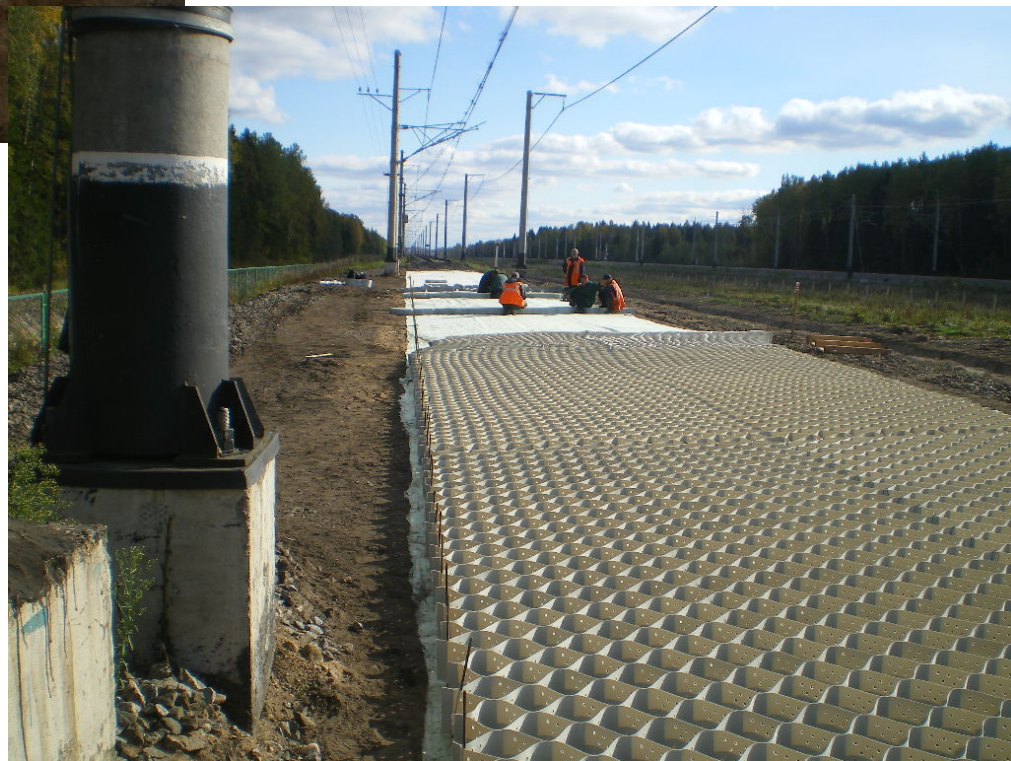
Укладка в ходе реконструкции
геокомпозита **Tensar TX170G**

Укладка в ходе реконструкции
ячеистой системы **НЕОВЕБ**

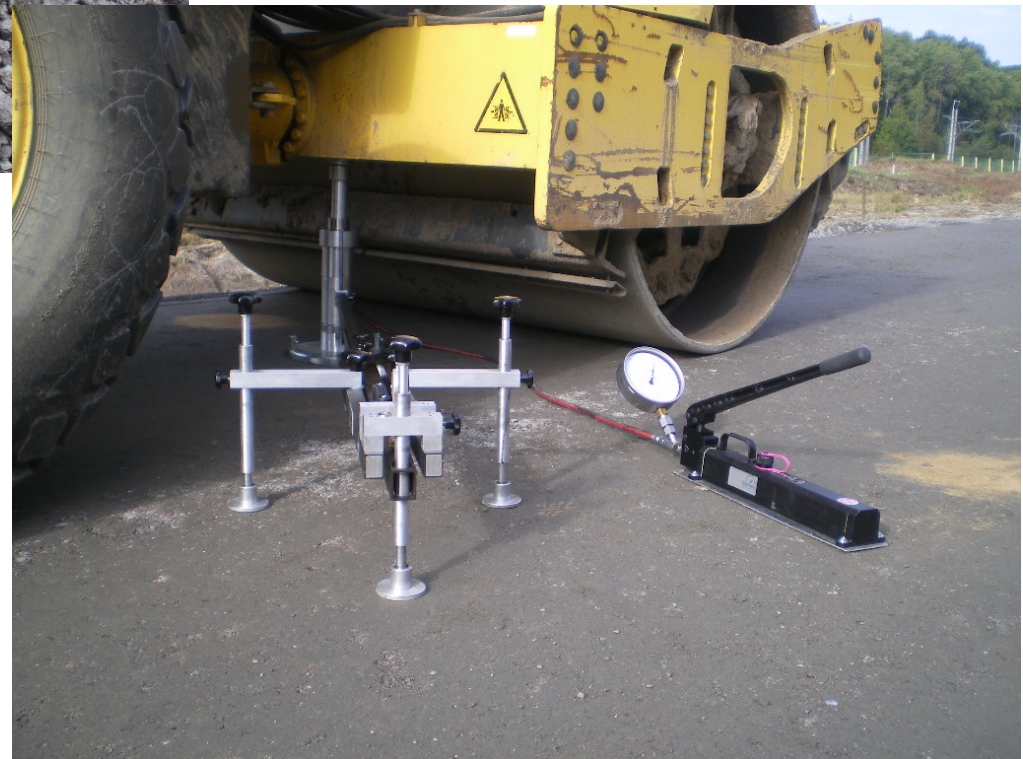
Проведение штамповых испытаний земляного полотна до реконструкции

Проведение штамповых испытаний земляного полотна после реконструкции

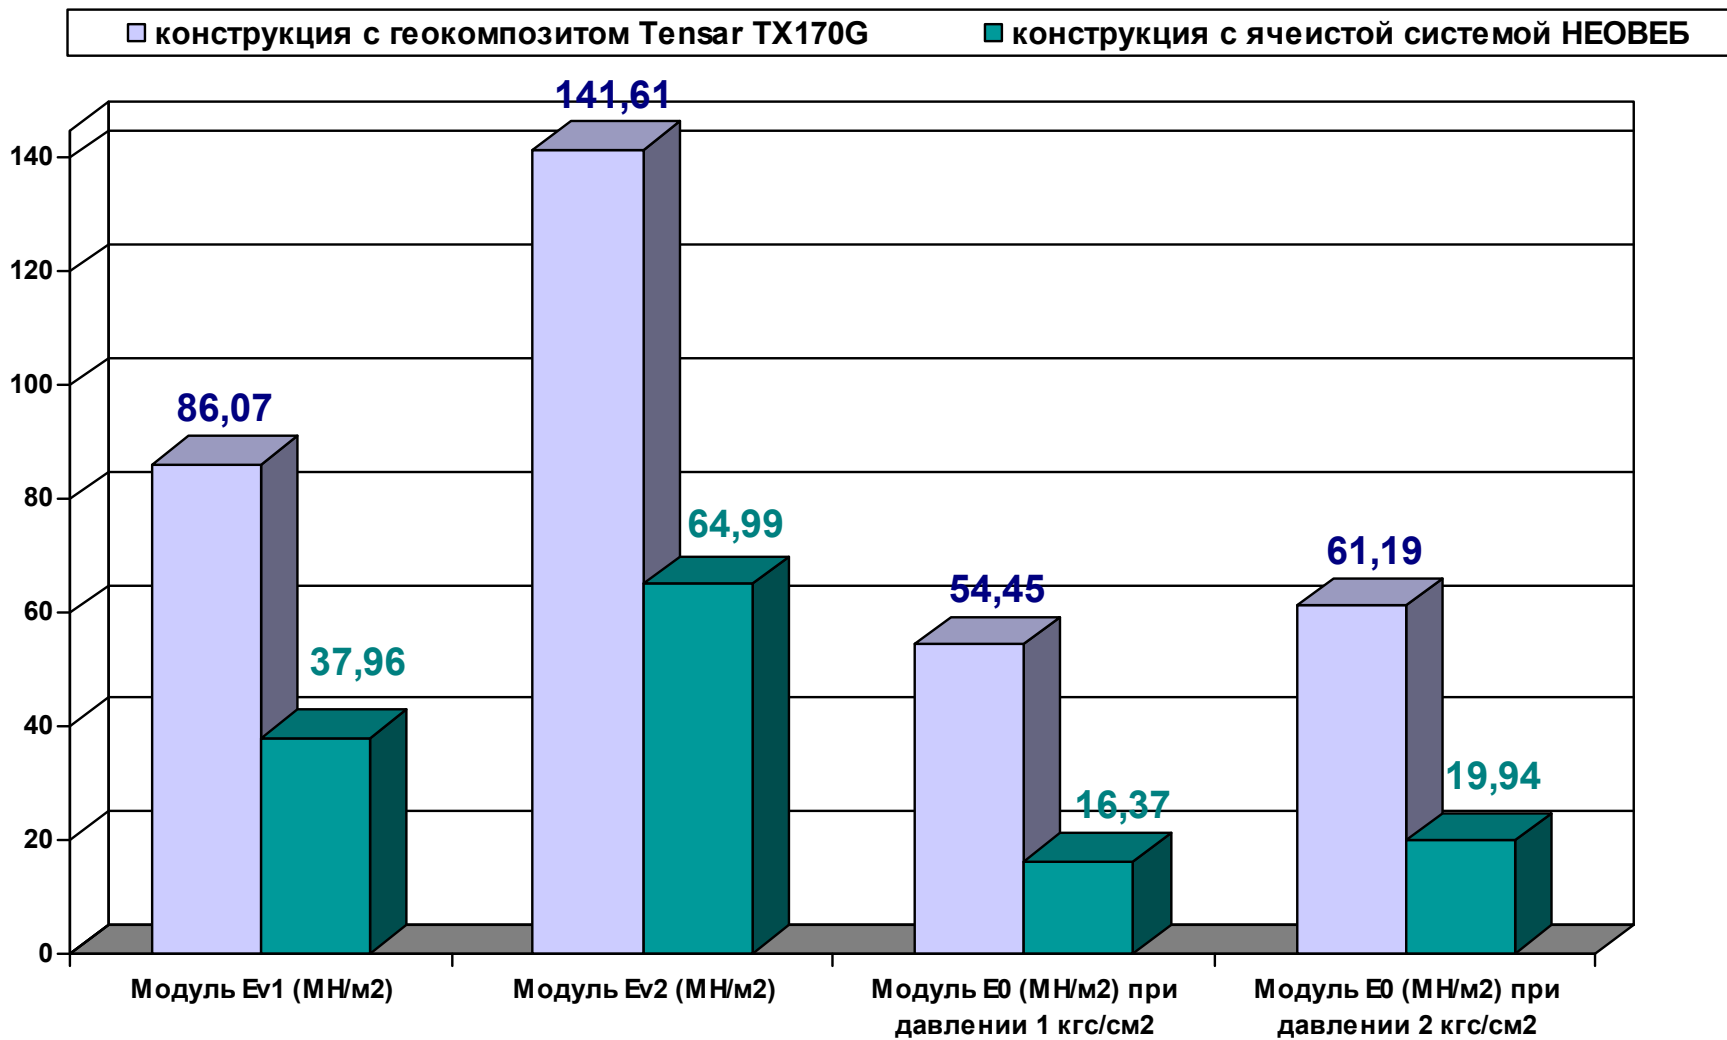
СРАВНИТЕЛЬНЫЙ ГРАФИК ДЕФОРМАТИВНЫХ СВОЙСТВ ЗЕМЛЯНОГО ПОЛОТНА ПОСЛЕ РЕКОНСТРУКЦИИ
